INFORME ESTADO ARBOLADO DE LA CALLE VALENCIA Y PLAÇA LA PAU

INFORME ESTADO ARBOLADO

MAYO, 2017

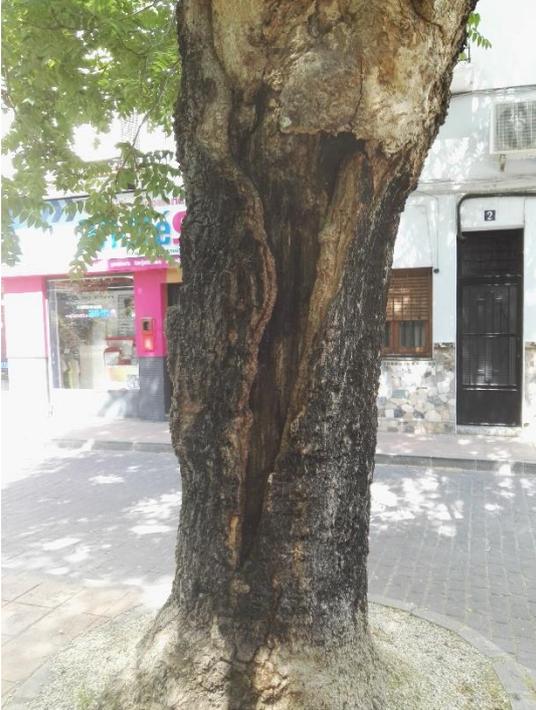
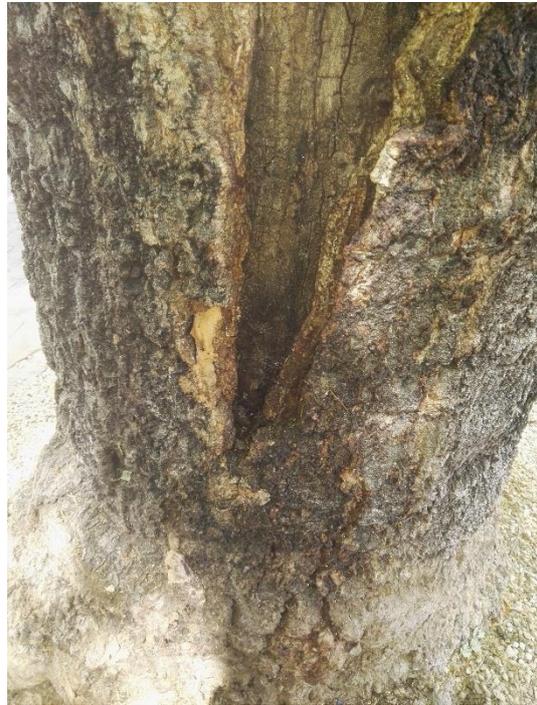
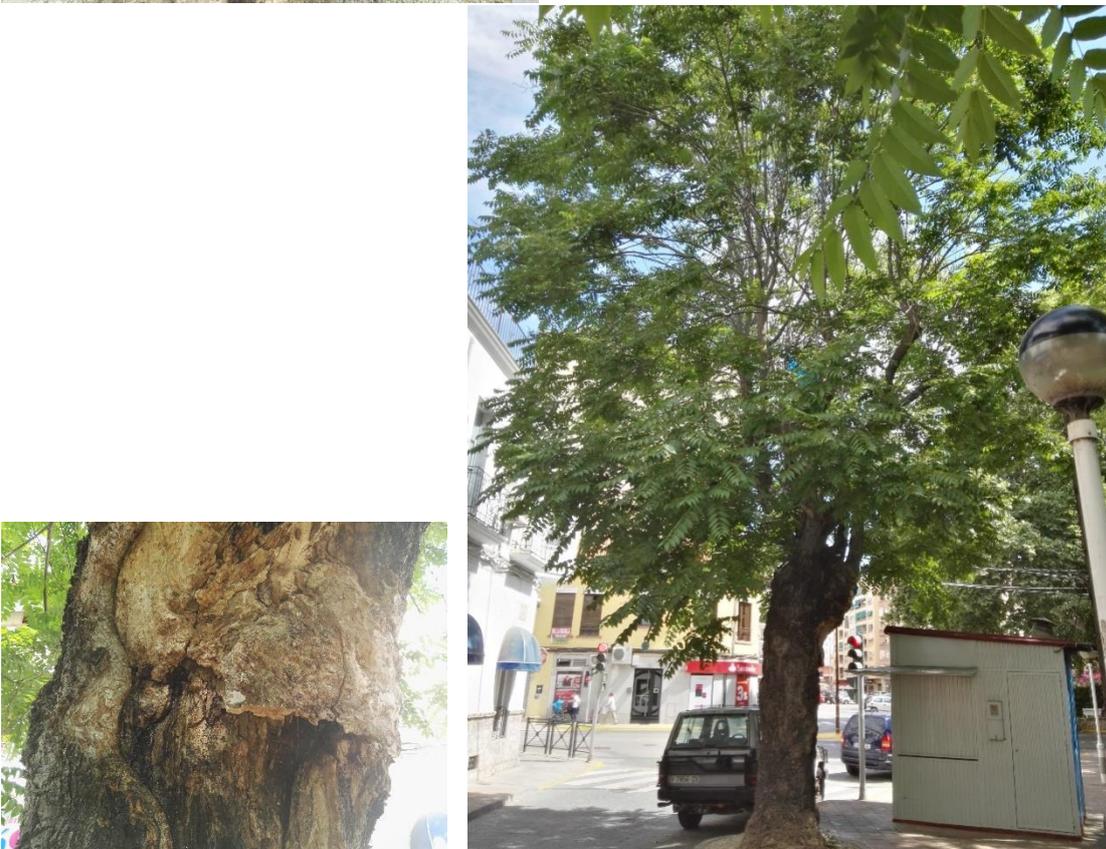
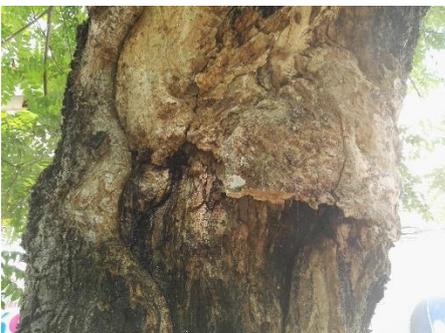
Ailanthus altissima (árbol a la altura del nº 2 de la calle Valencia)

Las estructuras de las copas están muy desestructuradas debido a las sucesivas podas realizadas drásticamente.

- Presenta nervosidades y chancros muy marcados en trocos y ramas, así como exudaciones en el tronco.
- Por las podas muy drásticas que ha sufrido presenta podredumbres en tronco y ramas, que las debilitan estructuralmente estas.

- Es una especie catalogada como invasora. Está invadiendo el patio próximo a este pie. En caso de invasiones, su erradicación es difícil y costosa.
- Es una especie que puede producir daños en el alcantarillado y en los cimientos de los edificios.

Es por lo que el técnico que suscribe es de la opinión y así **recomienda la sustitución de este arbolado**. No obstante, también recomienda que la sustitución del arbolado debe llevar implícito el compromiso en la mejora de las condiciones del nuevo arbolado: nutrición del suelo, poda y cirugía adecuada, tratamientos fitosanitarios, riego y espacio suficiente para el normal y necesario desarrollo de los nuevos árboles.

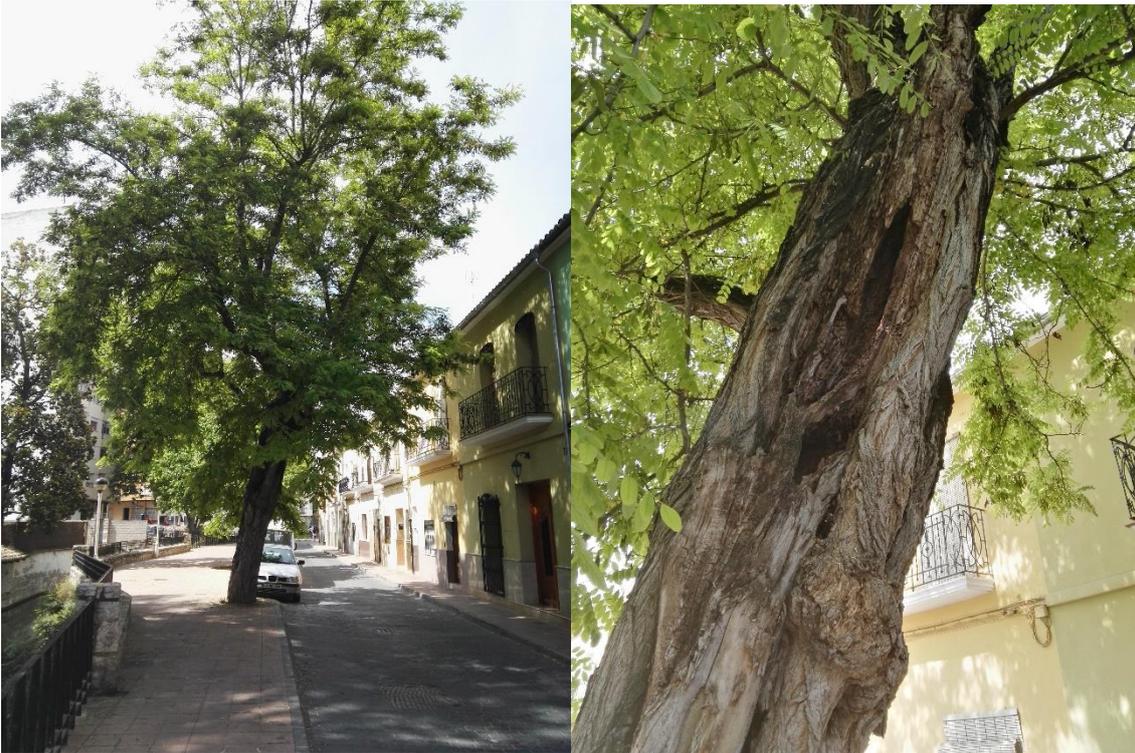
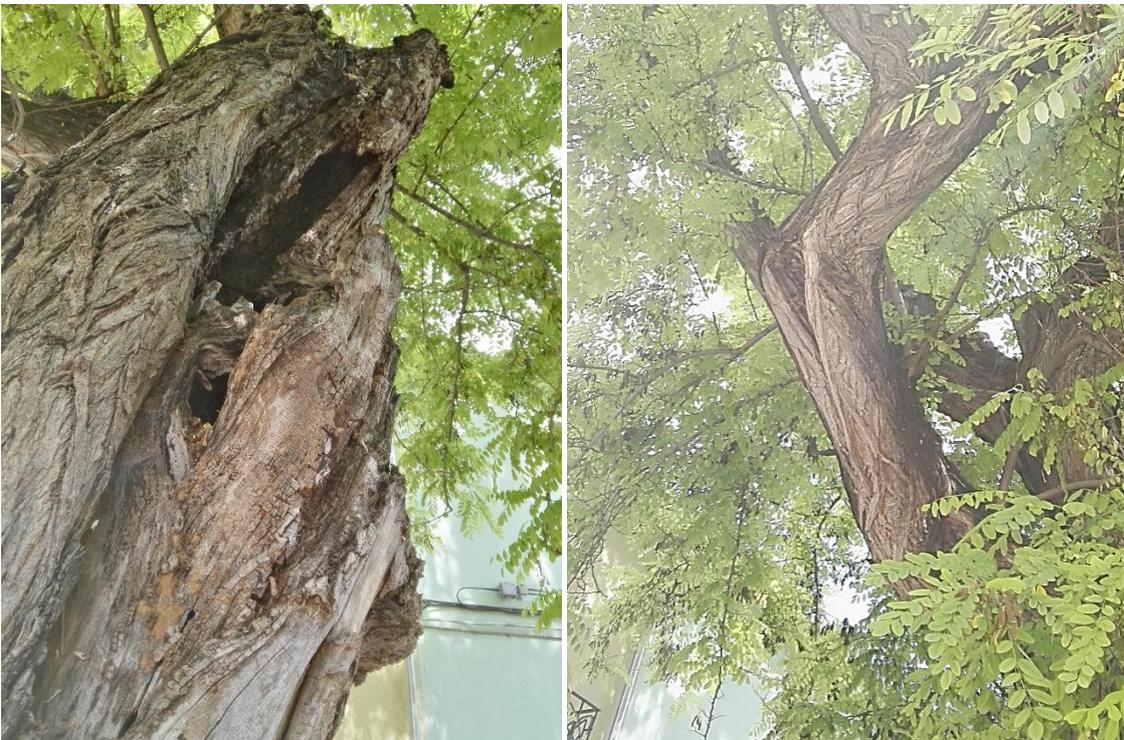
***Robinia pseudoacacia* L.** (árbol a la altura del nº 16 de la calle Valencia)

Las estructuras de las copas están muy desestructuradas debido a las sucesivas podas realizadas drásticamente. El pie que se encuentra a la altura de nº 16 de la calle Valencia presenta una acusada inclinación hacia las casas.

- Presenta nervosidades y chancros muy marcados en trocos y ramas, así como exudaciones en el tronco.
- Por las podas muy drásticas que ha sufrido presenta podredumbres en troco y ramas, que las debilitan estructuralmente estas.
- Sequedad en puntas de ramas jóvenes.
- El pie que se encuentra en el área de juego, presenta una podredumbre muy acusada del tronco y problemas fitosanitarios.

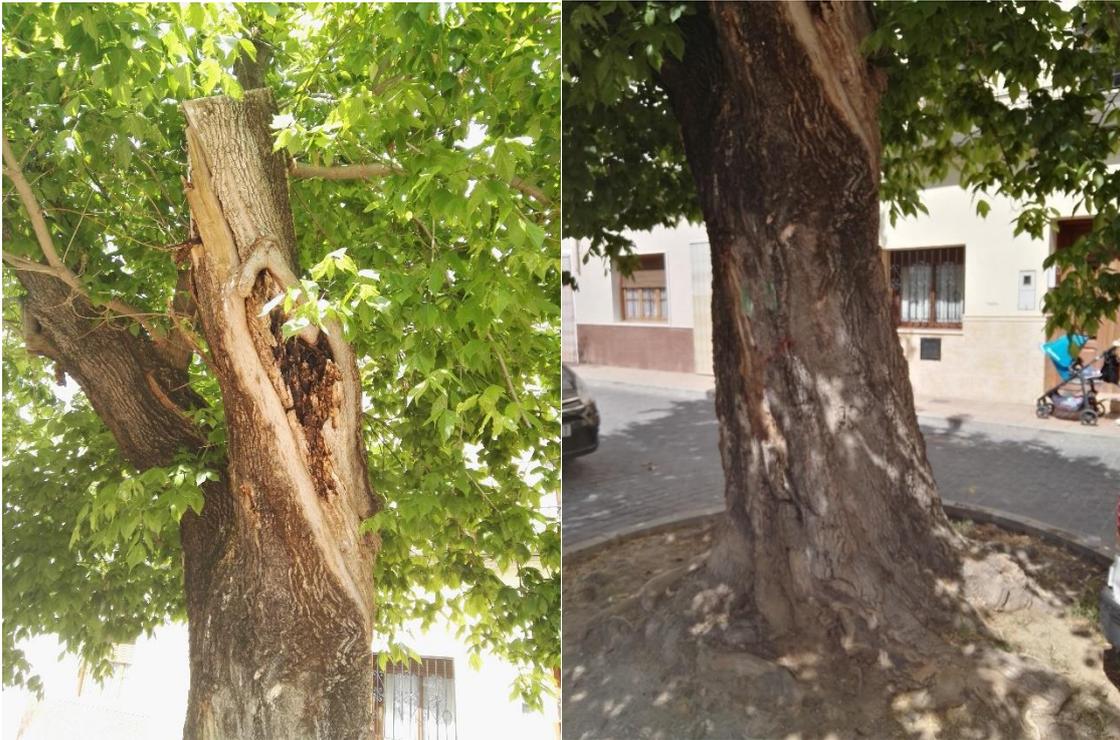
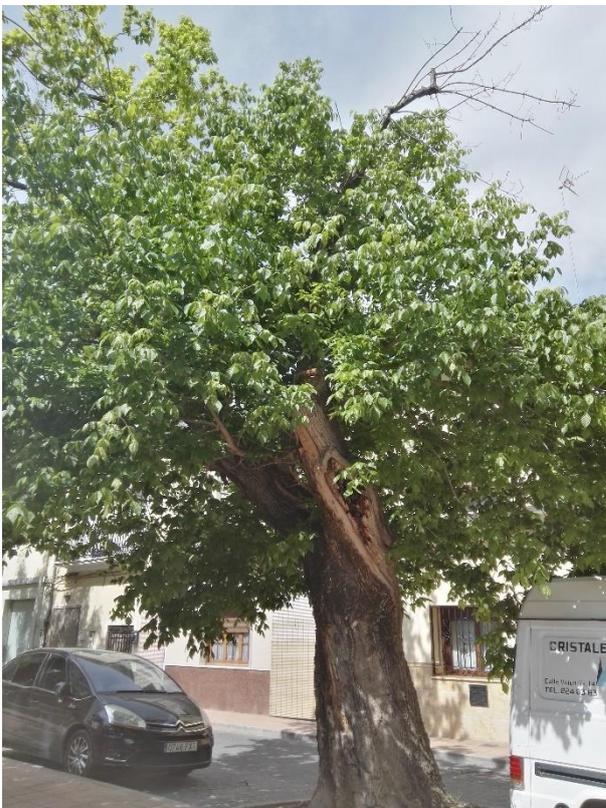
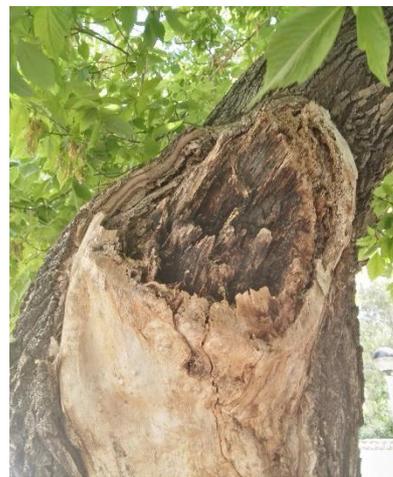
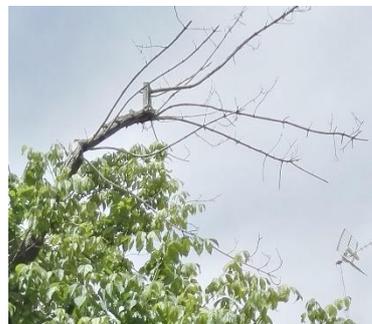
Acer negundo (árbol a la altura del nº 20 de la calle Valencia)

Las estructuras de las copas están muy desestructuradas debido a las sucesivas podas realizadas drásticamente.

Tienen necrosidades en ramas y tronco, y una podredumbre muy importante en el tronco y ramas como consecuencia de las podas drásticas como sintomatología de enfermedades criptogámicas en cuello y raíces.

Los árboles de esta especie con necrosidades en ramas y troncos pueden acarrear riesgo de roturas de ramas e incluso caídas de árboles.
