AREA DE MEDIOAMBIENTE

INFORME TÉCNICO.-

- **Análisis de la situación del Ailanthus altissima (Mill) Swingle**

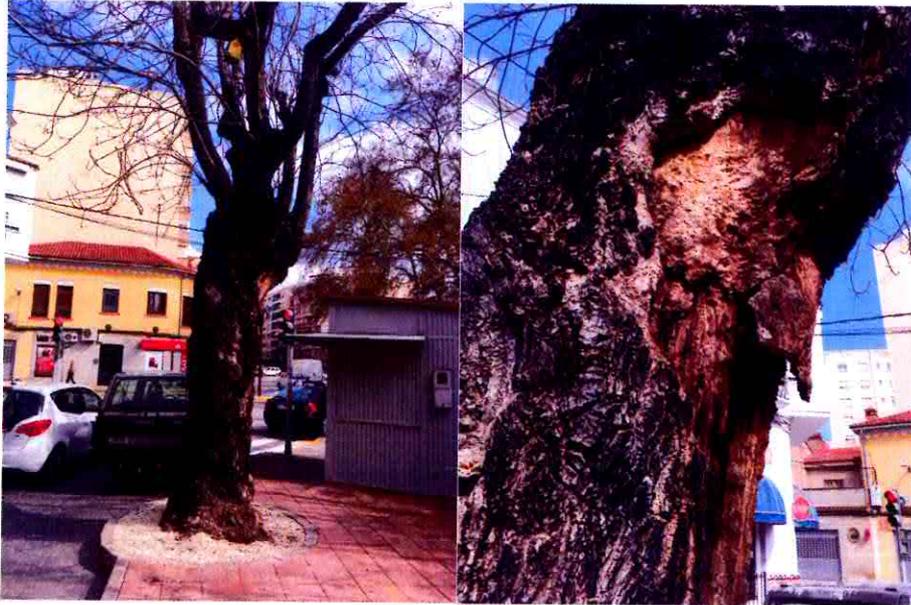
Está ubicado en la calle valencia nº 2
Con las coordenadas UTM:
Zona 30S
X: 709.210,67 m E
Y: 4.315.289,15 m N

El ejemplar de ailanto en el que nos encontramos se trata de un espécimen con una altura de 8 metros de altura y un diámetro de tronco a una altura de 1,5 metros de al menos 1 metro. En la cruceta de este ailanto se encuentra a los 3,5-4,0 metros de altura, la copa no se encuentra bien estructurada debido a las podas que ha recibido desde su plantación. En su tronco presenta áreas en donde se ha producido el desgajamiento de la corteza, y en donde se le han realizado labores de cubrición para evitar el ataque de microorganismos.

El alto crecimiento de esta especie, hace que su madera sea de poca calidad, por lo que generalmente que cuando el ailanto alcanza este periodo de senescencia se encuentre en su interior hoquedades que no se aprecian desde el exterior y que debilitan su estructura vegetativa. En nuestro caso en la última inspección que se realizó por la empresa adjudicataria del Servicio de Parques y Jardines se pudo constatar que en la parte de la cruceta presentaba una hoquedad hacia el interior del tronco.

En general presenta malas condiciones vegetativas, por encontrarse en estado de senescencia con presencia de daños en la corteza y hoquedades desde la cruceta hacía en interior del tronco por diversas fitopatologías que afectan a la estructura y puede afectar a la estabilidad del mismo.

En este alianto se han realizado labores de mantenimiento, reduciendo la masa de la copa para evitar la rotura de las mismas y previniendo daños sobre los viandantes, tráfico rodado y mobiliario urbano.

Dado el estado en que se encuentran los árboles de la calle Valencia, que ningún ejemplar posee una protección especial a nivel municipal ni se trata de especies protegidas; y teniendo en cuenta que han perdido varias de las funciones para lo que fueron plantados, este técnico recomienda la sustitución de los mismos, para evitar los daños que puedan ocasionar por el colapso de los mismos o por caída de ramas, a los viandantes, tránsito rodado y/o mobiliario público.

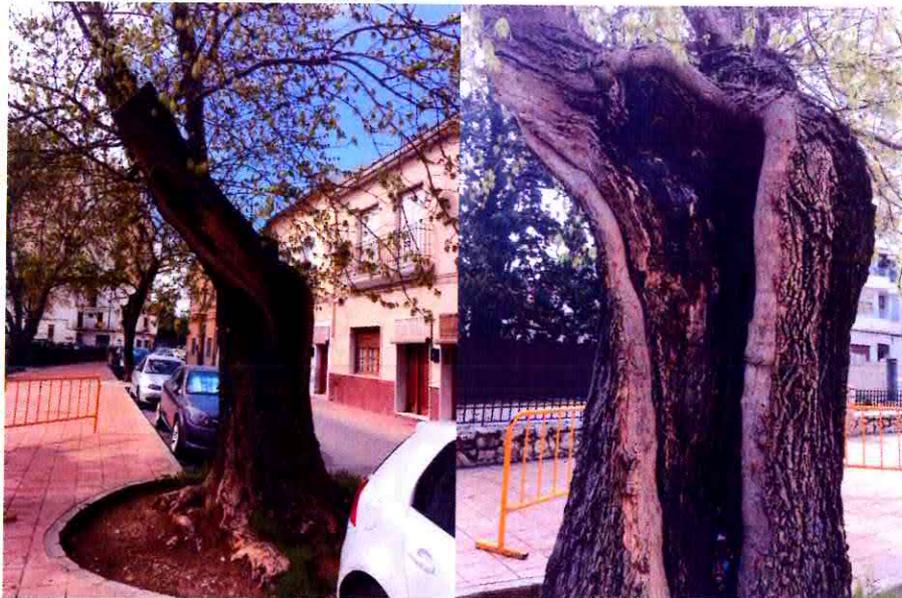
Esta ubicado en la calle valencia nº 20
Con las coordenadas UTM:
Zona 30S

Los dos ejemplares de arces en el que nos encontramos se trata de dos especímenes con una altura de 10 metros de altura y un diámetro de tronco medido a una altura de 1,5 metros de al menos un metro para el primer ejemplar y de 40 centímetros para el segundo. Uno de los dos arces presenta una cierta inclinación hacia la parte de la calle Valencia, por las podas y rotura de ramas anteriores no presenta una copa estructurada. Parte del tronco

presenta zonas afectadas por pudriciones que afectan a su estabilidad; el otro arce presenta una hoquedad longitudinal en el tronco de grandes dimensiones y con claros signos de pudrición que puede afectar a la estabilidad del mismo, debido a las podas en el pasado tampoco cuenta con una estructura de copa clara. En este arce negundo se han producido labores de mantenimiento con el rebaje de ramas para disminuir el peso de las copas.

En general presenta malas condiciones vegetativas, por presencia de daños en troncos y hoquedades en interior del tronco por diversas fitopatologías que afectan a la estructura y puede afectar a la estabilidad del mismo.

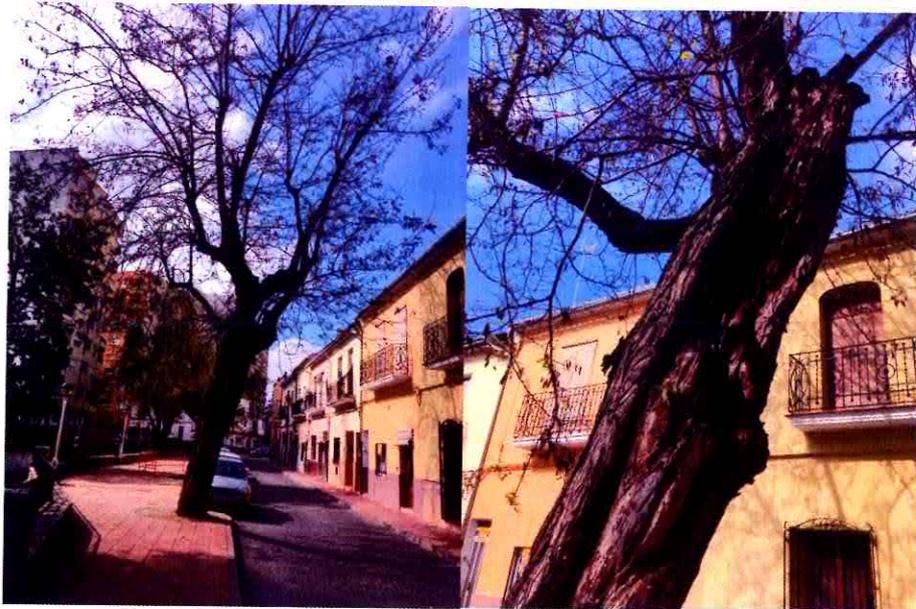
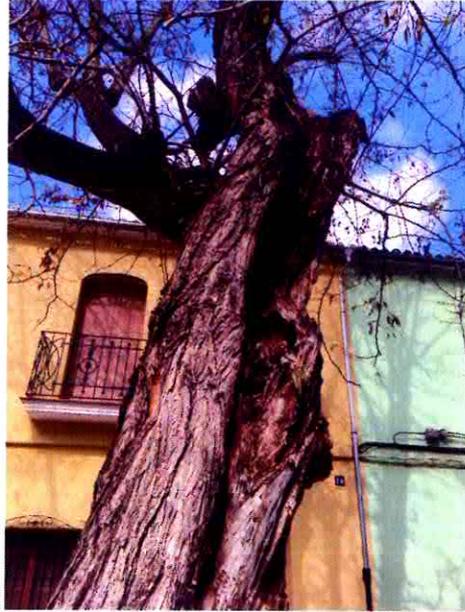
Esta ubicado en la calle valencia nº 18

El ejemplar de robinia en el que nos encontramos se trata de un espécimen con una altura de 7 metros de altura y un diámetro de tronco medido a una altura de 1,5 metros de unos 40 centímetros. Presenta daños en la corteza del tronco debido a antiguas rotura de ramas, no presenta una copa estructurada. Parte del tronco presenta zonas afectadas por pudriciones que puede afectar a su estabilidad.

La robinia o falsa acacia presenta malas condiciones vegetativas, por presencia de daños en tronco por diversas fitopatologías que afectan a la estructura debido a las inadecuadas podas en el pasado o al desgarrar de ramas y puede afectar a la estabilidad del mismo.
